# Verschmutzungsverhalten von Hochspannungsisolatoren und Ableitern

Von 1980 bis 2005 wurde das Verschmutzungsverhalten unterschiedlicher Hochspannungsisolatoren und Überspannungsableiter im Freiluftprüffeld „Glogów“ untersucht. Fortschritte im Umweltschutz und neue Technologien haben zu einer bedeutenden Abnahme der Staub- und Gasemissionen in der Nähe von Kupferhütten geführt. Als direkte Folge hat sich der Umweltverschmutzungsgrad des Gebiets von vier (sehr hoch) in den 1980er-Jahren auf eins (leicht) im Jahr 2003 reduziert. Die Überschlagnspannung von Porzellanisolatoren wurde 1987 unter natürlichen Bedingungen und in den Jahren 2002 bis 2004 nach Befeuchtung mit Spritzwasser gemessen. Ferner wurden die Spannungsfestigkeit von Keramikisolatoren mit der von silikon- bzw. PTFE-beschichteten Isolatoren verglichen und die Messwerte der Innentemperatur von Metalloxid-Überspannungsableitern in einem Keramikgehäuse dargestellt.

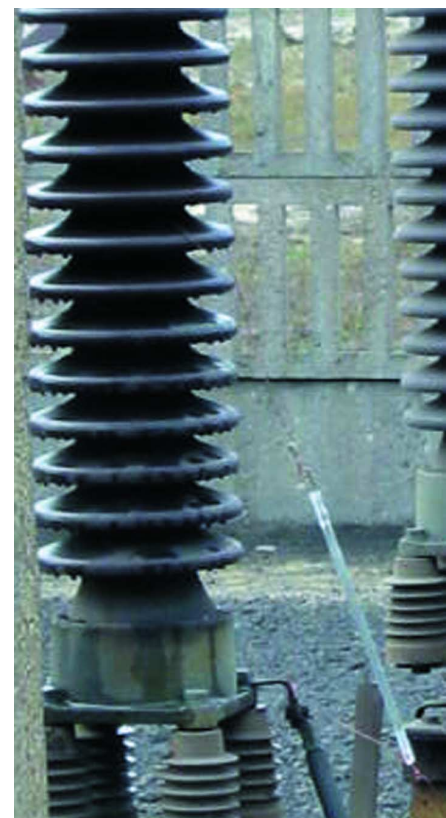
Die Überschlänge wurden Mittels einer speziellen Sicherung aufgenommen (Bild 4). Der 1987 bestimmte spezifische Kriechweg eines Massivstützers SWZP4 betrug  $18 \text{ mm}/\text{kV}$  (Zwischenphasenspannung). Dank der sauberen Umgebung im Jahr 2002 hat sich die Überschlänge erhöht und der spezifische Kriechweg auf  $13 \text{ mm}/\text{kV}$  abgenommen [6].

Bild 4. Massivstützer SWZP4 mit spezieller Sicherung

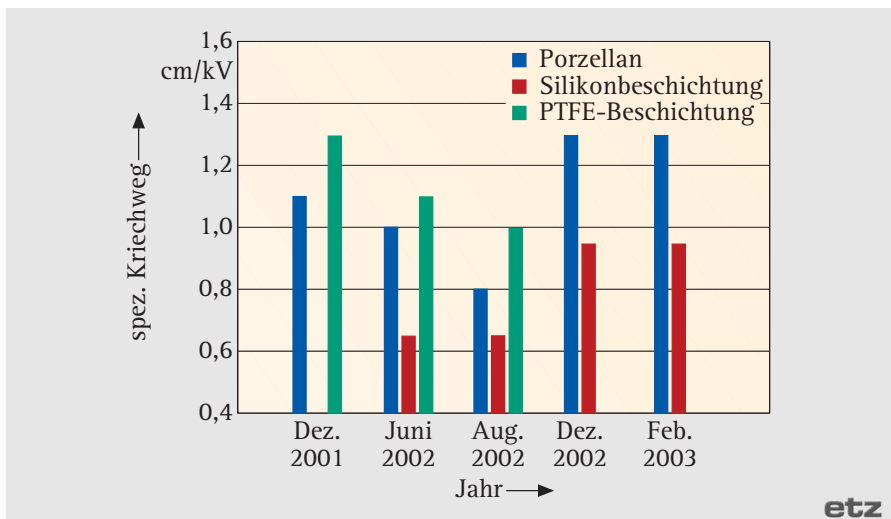
Der spezifische Kriechweg wurde für Isolatoren mit einfacher Glasur auf 13 mm/kV bestimmt (vgl. Tabelle 3). Dieser Parameter war um ca. 30 % kleiner bei Isolatoren mit Silikonbeschichtung. Die Differenz wurde auf die hydrophoben Eigenschaften von Silikon zurückgeführt. Es ist zu betonen, dass die Überschlagspan-

Der spezifische Kriechweg der Isolatoren mit einer PTFE-Beschichtung war ca. 10 % länger als der solcher Isolatoren mit normal glasierter Oberfläche. Die PTFE-Oberfläche, zeigt auch in sauberem Zustand stark hydrophile Eigenschaften. Die hydrophoben Eigenschaften sind hingegen bereits nach zwei Jahren Betrieb verloren gegangen. Eine starke Degradation der Oberfläche zeigt sich besonders auf dem Strunk (isolierender Innenteil, aus dem die Schirme herausragen) des Isolators. Diese Veränderungen wurden wahrscheinlich durch elektrische Teilentladungen verursacht.

**Bild 5.** Spezifischer Kriechweg eines Massivstützers SWZP4 mit glasierter Oberfläche (Porzellan), Silikon- und PTFE-Beschichtung

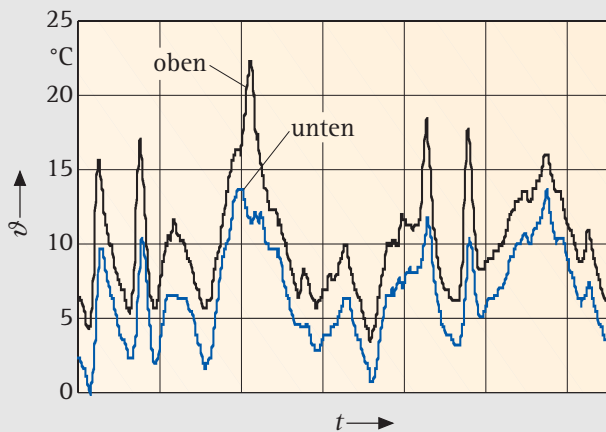
Jedoch konnten die Messsonden auch größere Temperaturunterschiede zeigen. Bild 9 zeigt einen untypischen Fall im Dezember 2003. Die Temperatur der oberen Messsonde war um 11 K höher als die der unteren. Der untypische Temperaturunterschied wurde vermutlich durch die unregelmäßige Spannungsverteilung auf dem verschmutzten Gehäuse verursacht. Die theoretischen Grundlagen des Einflusses der Verschmutzung auf die Temperaturverteilung entlang des Varistorstapels wurden in [18] beschrieben. Die höchste Temperatur von 56 °C wurde im Sommer 2005 gemessen. Die Umgebungstemperatur (im Schatten) betrug damals fast 40 °C.

**Bild 9.** Untypischer Temperaturverlauf im oberen und unteren Teil des Überspannungsableiters GXA 96 im Dezember 2003

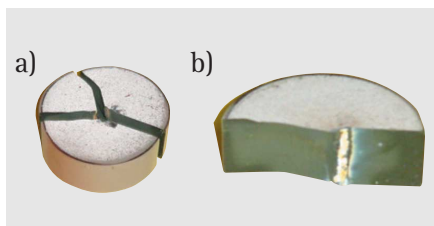
Versehentlich wurde eine sehr hohe Spannung an den Varistorstapel angelegt. Die Spannung war wesentlich höher als die max. Betriebsspannung von 77 kV. Die Temperatur im Inneren der beiden Überspannungsableiter vom Typ 2GXA 48 (Bemessungsspannung 96 kV) betrug mehr als 160 °C. Die beiden Temperaturfühler wurden zerstört und einige Varistorscheiben in zwei oder drei Teile zerbrochen (Bild 10a). Der Durchschlagkanal hat eine weiße Färbung (Bild 10b). Diese Art der Varistorbeschädigung weist einen signifikanten Unterschied zu den Beschädigungen auf, welche von vorangegangenen Stoßstromdurchschlägen verursacht wurden [19]. Bei diesem Ge-

**Bild 10.** Beschädigter Varistor, a) vollständiger Bruch, b) Durchschlagkanal

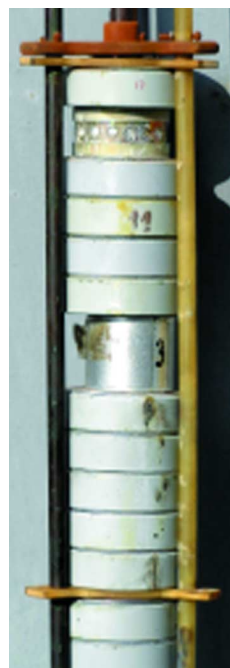
Die Ablesung der Temperaturmesswerte, welche im Speicher der Messsonden abgelegt sind, ist nach der Öffnung und Entnahme aus dem Varistorstapel möglich. Dies geschieht in einem Monatszyklus, da der Speicher der Messsonden begrenzt ist. Das Öffnen und Schließen der Überspannungsableiter ist im Besonderen während feuchter Wetterlagen riskant. Im Mai 2004 wurden Feuchtigkeits-/Entladungsspuren auf den Varistoroberflächen und der GFK-Stäbe sowie Rost auf den Metallteilen festgestellt (Bild 11). Feuchtigkeit und Teilentladungen bilden eine ernsthafte Gefahr für die Überspannungsableiter [20].

**Bild 11.** Spuren von Teilentladungen und Rost auf dem Varistorstapel als Folge von Feuchtigkeit
