# Verschmutzungsverhalten von Hochspannungsisolatoren und Ableitern

Von 1980 bis 2005 wurde das Verschmutzungsverhalten unterschiedlicher Hochspannungsisolatoren und Überspannungsableiter im Freiluftprüffeld „Glogów“ untersucht. Fortschritte im Umweltschutz und neue Technologien haben zu einer bedeutenden Abnahme der Staub- und Gasemissionen in der Nähe von Kupferhütten geführt. Als direkte Folge hat sich der Umweltverschmutzungsgrad des Gebiets von vier (sehr hoch) in den 1980er-Jahren auf eins (leicht) im Jahr 2003 reduziert. Die Überschlagnspannung von Porzellanisolatoren wurde 1987 unter natürlichen Bedingungen und in den Jahren 2002 bis 2004 nach Befeuchtung mit Spritzwasser gemessen. Ferner wurden die Spannungsfestigkeit von Keramikisolatoren mit der von silikon- bzw. PTFE-beschichteten Isolatoren verglichen und die Messwerte der Innentemperatur von Metalloxid-Überspannungsableitern in einem Keramikgehäuse dargestellt.

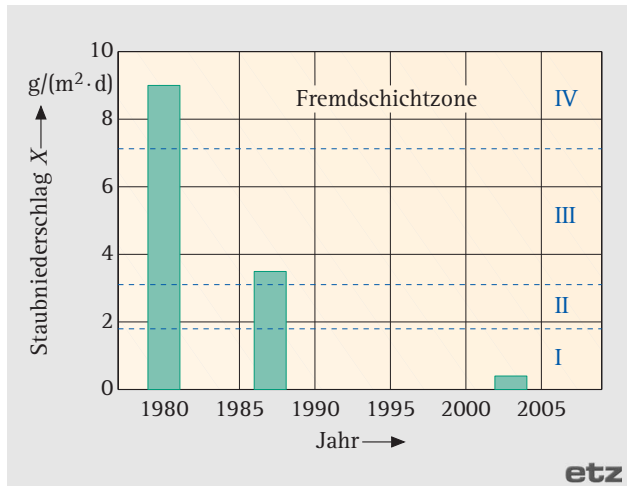
Der Verschmutzungsgrad im Prüffeld „Glogów“ nahm besonders nach 1990 deutlich ab. Die Staub- und Schwefeldioxid-Emissionen im Jahr 2000 waren ungefähr 20-mal geringer als die Emissionen 1985. Deswegen sank der Staubbiederschlag, welcher 1980 bis zu 9 g/m<sup>2</sup> am Tag betrug, auf 0,4 g/m<sup>2</sup> pro Tag im Jahr 2003 (Bild 2). Besonders hervorzuheben ist, dass gemäß polnischer Norm PN-E-06303:1998-06 [7] dieses Gebiet noch 1980 mit dem Umweltverschmutzungs-

Bild 2. Der Staubniederschlag X auf dem Gelände des Prüffelds in den Jahren 1980, 1987 und 2003

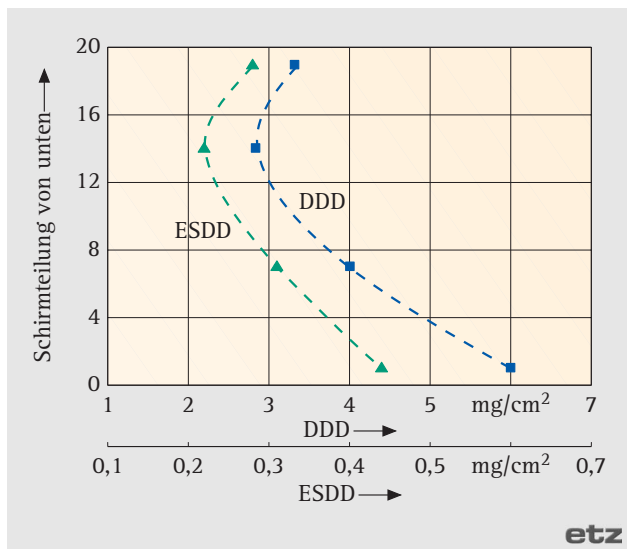
Die ESDD- und DDD-Messungen haben bewiesen, dass diese Parameter stark von

dem Profil des Isolators abhängig sind. Zum Beispiel war die DDD des Langstabisolators VKL 75/14 ungefähr zehnmal kleiner als die DDD des Massivstützers SWZP4 (vgl. Tabelle 2). Im Jahr 2000 wurden ähnliche Messungen bei Untersuchungen eines Stapels von drei Mittelspannungs-Massivstützern durchgeführt. Der Stapel wurde 50 cm über dem Boden

Bild 3. ESDD- und DDD-Messungen an einem Massivstützer SWZP4 (gemessen im Jahr 1987)
