## Application de Revêtements en Silicone sur les Isolateurs en Porcelaine en Pologne

K. L. Chrzan<sup>1</sup> et M. Tegar<sup>2</sup>

<sup>1</sup>Wroclaw University of Technology, Poland

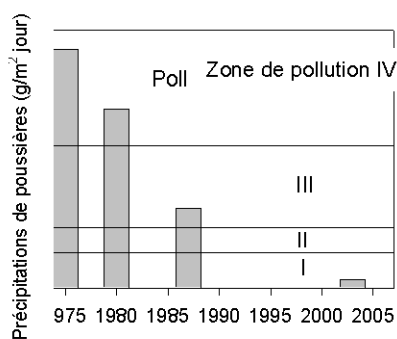
**Figure 2:** Densité de poussières à la station d'essais de Glogow

L'amélioration de l'environnement aux alentours de la station d'essais était la raison derrière l'augmentation de la tension de contournement. La densité du dépôt de poussières a diminué de 9 g/m<sup>2</sup> par jour en 1980 à 0,4 g/m<sup>2</sup> par jour en 2003 (Figure 2).

La classe de pollution "très forte" a été trouvée jusqu'à 1983, "forte" jusqu'à 1990, "moyenne" jusqu'à 2000 et "légère" après 2000 (Figure 2). L'émission de poussières à partir de la fonderie avoisinante a été réduite 80 fois entre 1980-2005 (Figure 3). Les précipitations de poussières à la station d'essais ont diminué "seulement" de 20 fois dans la même période. La déposition de poussières à la station d'essais provient également d'autres sources.

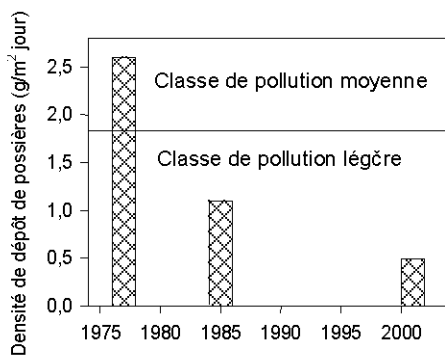
Figure 5: Densité de dépôt de poussières à la station de 110 kV entre 1977 et 2002

La classe de pollution "légère" a été trouvée au niveau du poste de 100 kV depuis 1980 (Figure 5). Il ne peut y avoir de contournement possible dans de telles conditions. L'auteur a mesuré les courants de fuite sur les isolateurs à long fût LP 75/12 en porcelaine en utilisant des compteurs spéciaux en 1985 et 1986. Sous tension de service de 63 kV, les courants sur l'isolateur LP 75/12 avec 3 ailettes contournées, étaient supérieurs à 10 mA et inférieurs à 35 mA. Les courants sur le même isolateur couvert avec une pâte de silicone, étaient supérieurs à 5 mA et inférieurs à 10 mA (Table 2).

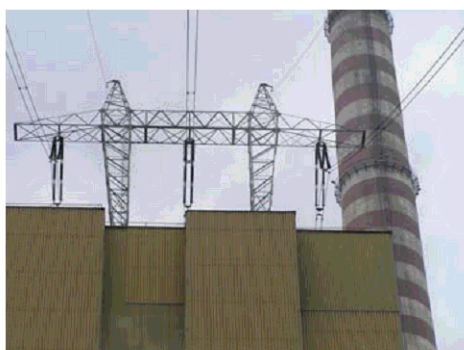
Figure 7: Isolateurs à long fût de 400 kV au-dessus du toit du bâtiment de la chaudière à vapeur

### Station de 400 kV d'une centrale [8]
